Bisceglie, li 10/02/2015

STUDIO DI FATTIBILITA'

**OCDPC 52/13 - INTERVENTI DI MIGLIORAMENTO SISMICO
DI PALAZZO S. DOMENICO SEDE DEL MUNICIPIO**

RELAZIONE ILLUSTRATIVA

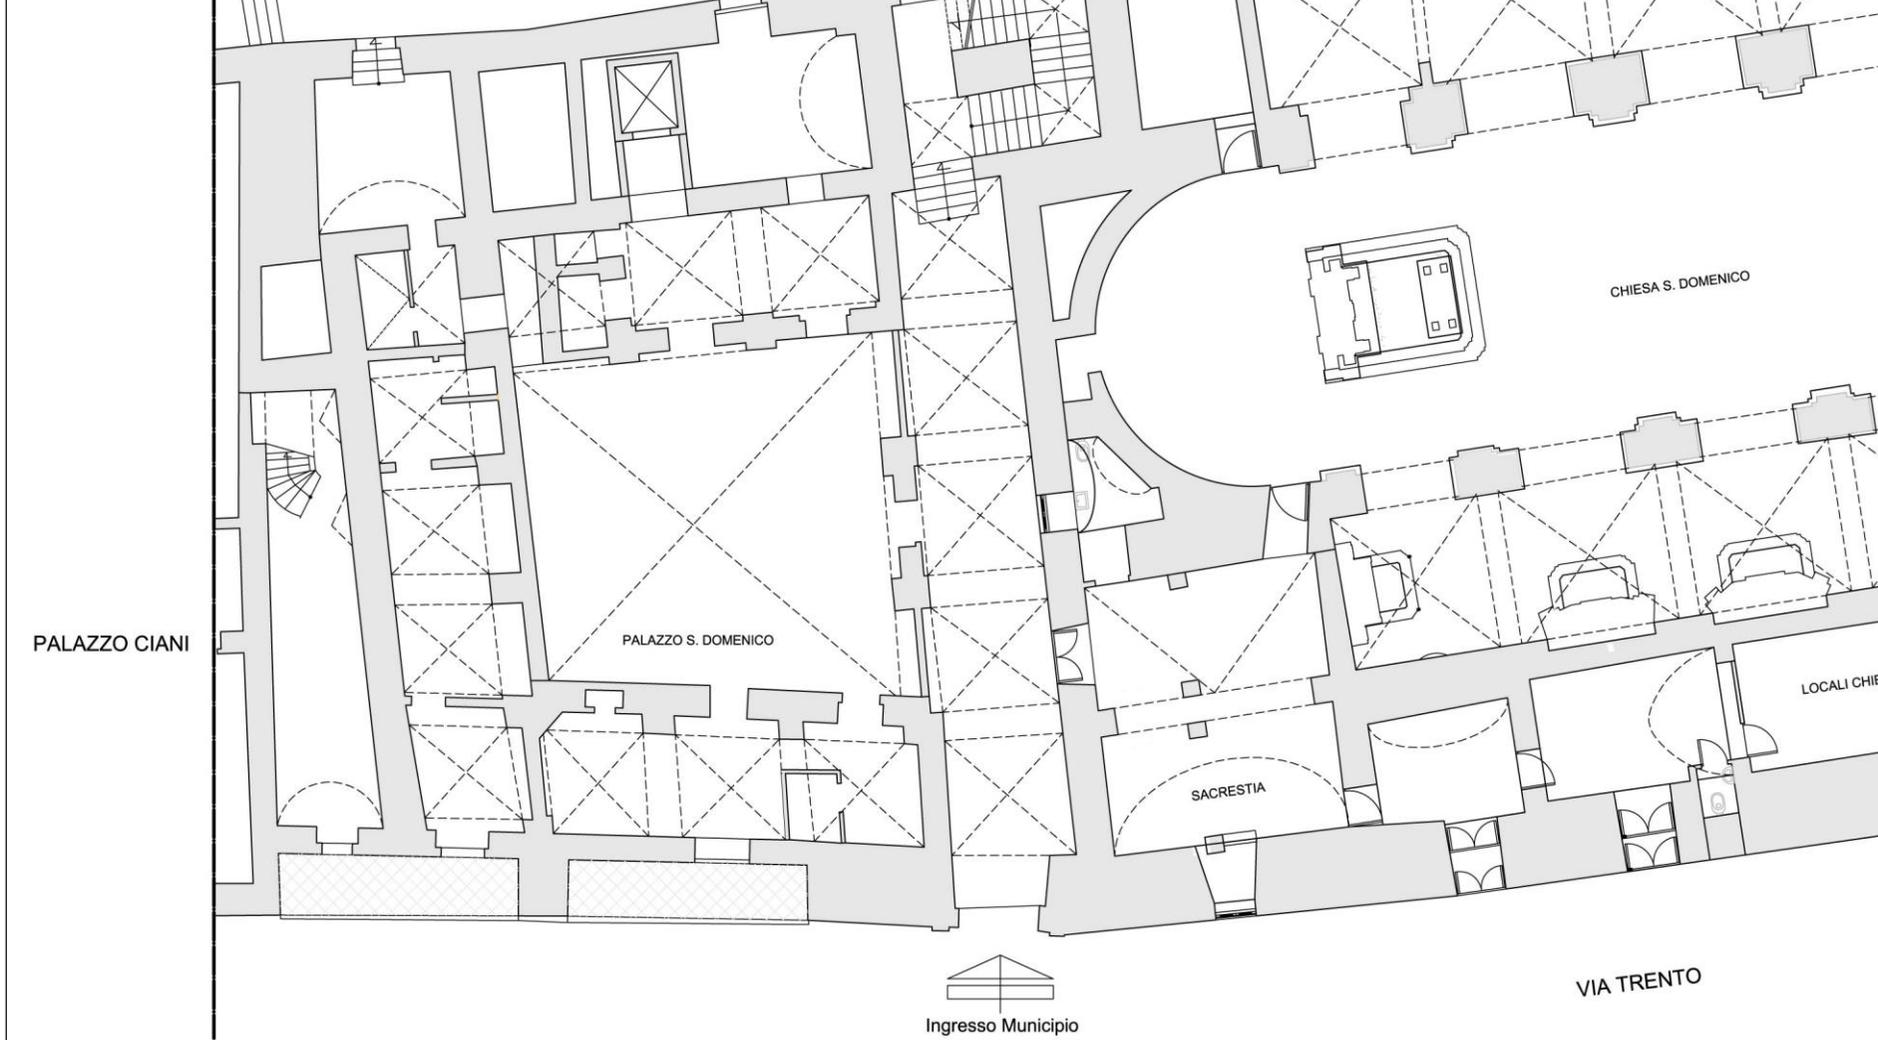
RILIEVO DELLO STATO CONSERVATIVO
 QUADRO FESSURATIVO
 PIANTA PIANO TERRA

A piano terra, già oggetto di lavori di rinforzo strutturale negli anni trenta, non si riscontra un evidente quadro fessurativo, solo le volte all'interno del chiostro mostrano lievi fessurazioni.

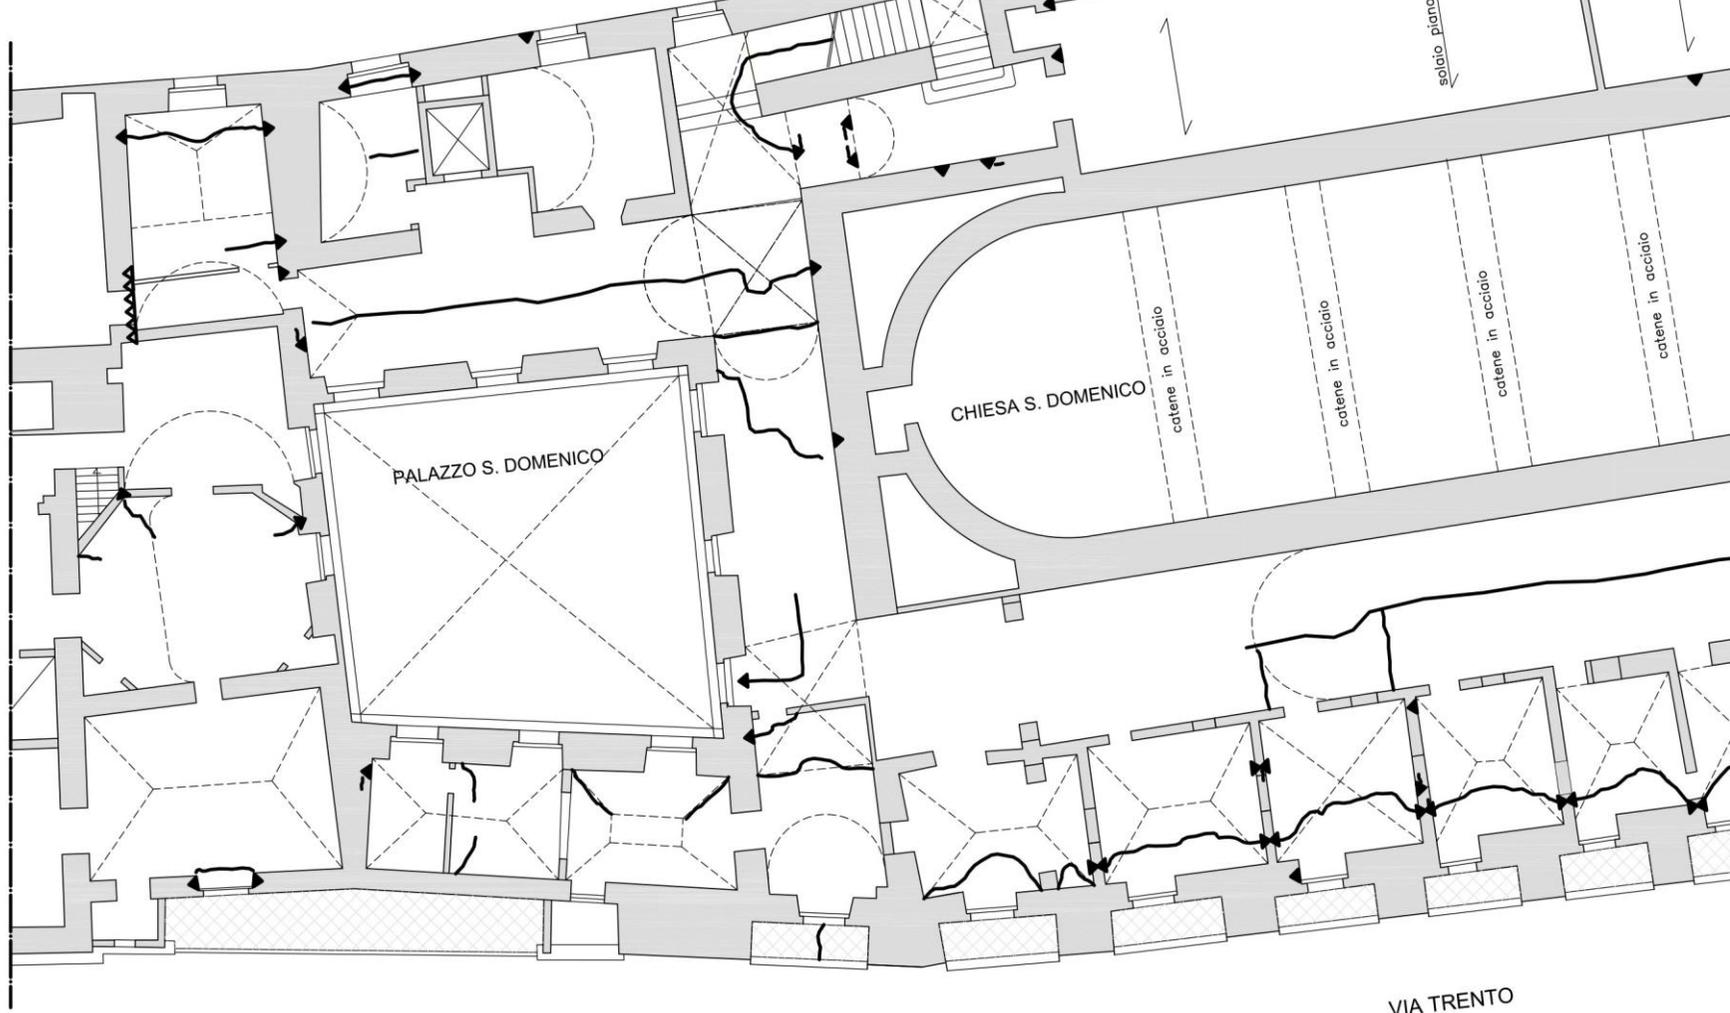
RILIEVO DELLO STATO CONSERVATIVO
 QUADRO FESSURATIVO
 PIANTA PIANO PRIMO

A piano primo il quadro fessurativo è decisamente più accentuato, ed un recente incremento delle lesioni esistenti nella zona a nord-ovest dell'immobile, che prospetta su via Trento e via S. Domenico, ha portato ad emettere una ordinanza di sgombero dei locali in questione. Infatti nella parte terminale dell'edificio che si affaccia su via S. Domenico, è presente un evidente distacco della volta a botte dal muro trasversale esterno e sono presenti fessure su tutto lo spicchio d'angolo della volta a padiglione che poggia su detto muro; sugli ambienti che si affacciano su via Trento le fessurazioni interessano la maggior parte delle volte estendendosi in alcuni casi sui muri, inoltre la volta a botte del corridoio presenta una lieve fessurazione lungo la generatrice in chiave. Anche le murature e le volte degli ambienti che si affacciano sul chiostro presentano fessurazioni sebbene di entità minore rispetto alle precedenti.

Nello specifico si suggerisce la riparazione delle lesioni dei maschi murari con la tecnica del cuci-scuci e il miglioramento delle caratteristiche delle murature scadenti mediante la ristilatura profonda dei giunti di malta, l'inserimento di diatoni necessari per consentire un buon grado di ammorsamento delle murature, l'eliminazione, laddove necessario, di cavità realizzate, ad esempio, per il collocamento degli impianti tecnologici.

Analogamente, anche per le volte si suggerisce di utilizzare la tecnica del cuci-scuci al fine di riparare le lesioni presenti, nonché l'inserimento di "catene" al fine di contenere le spinte da esse generate.

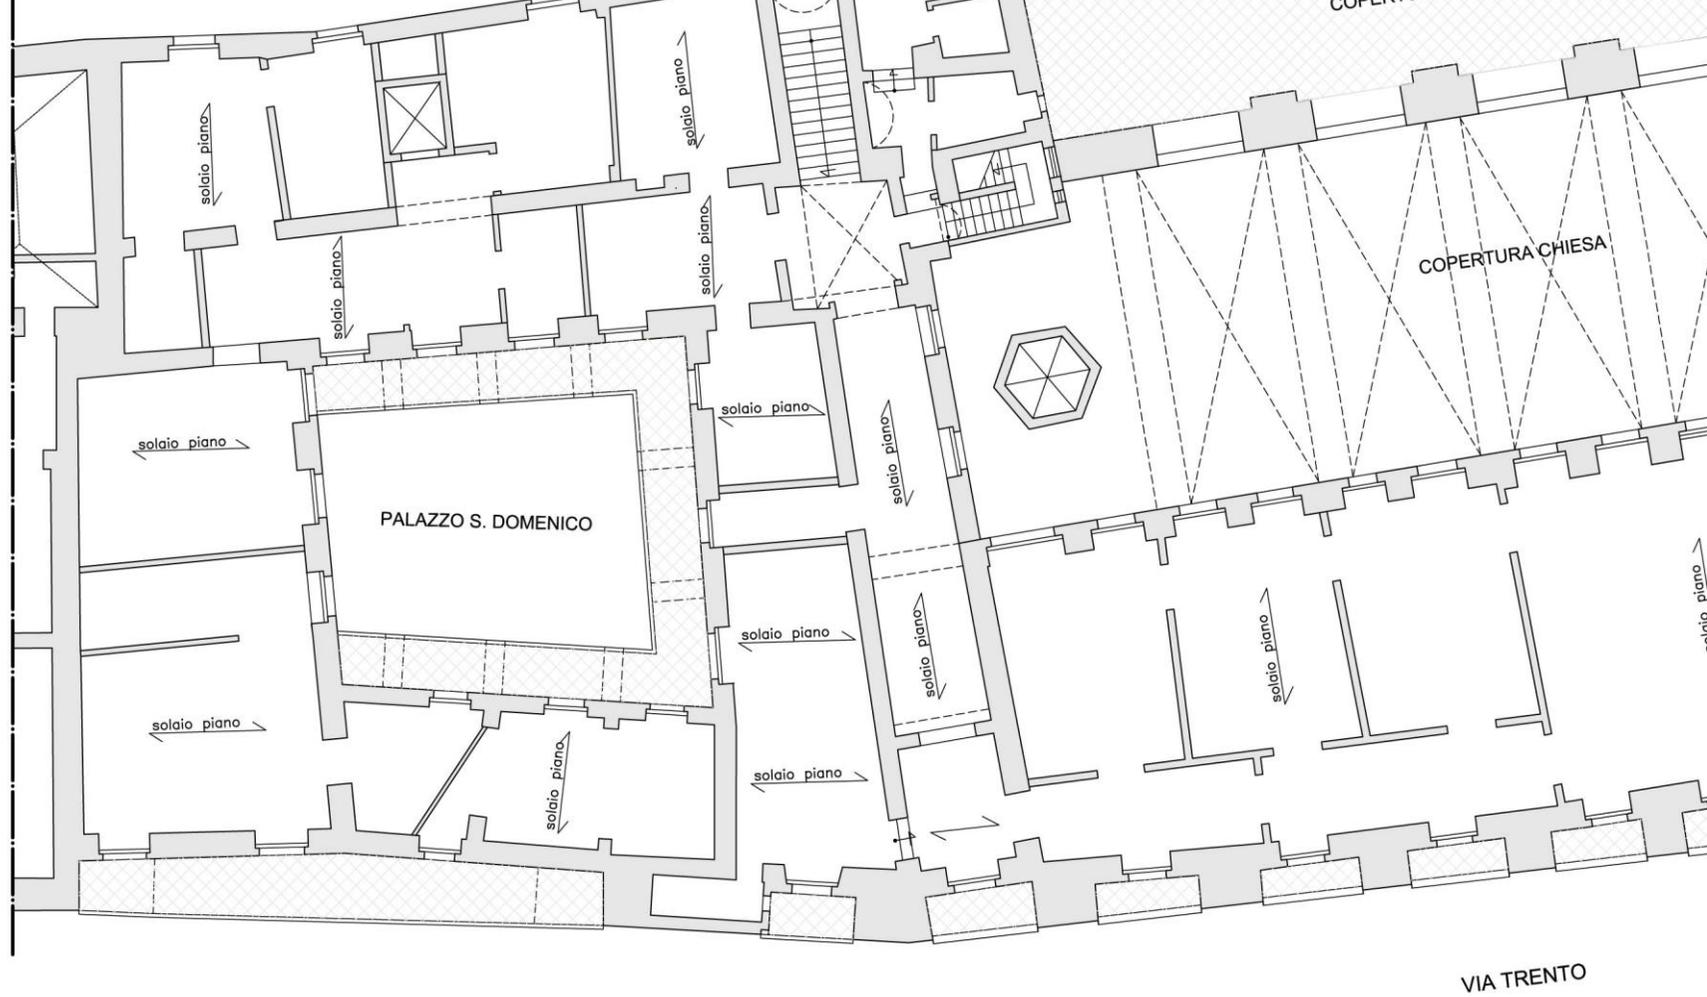
RILIEVO DELLO STATO CONSERVATIVO
 QUADRO FESSURATIVO
 PIANTA PIANO SECONDO

Al piano secondo il quadro fessurativo è di entità molto minore ed è probabilmente causato dalle problematiche delle strutture a primo piano.

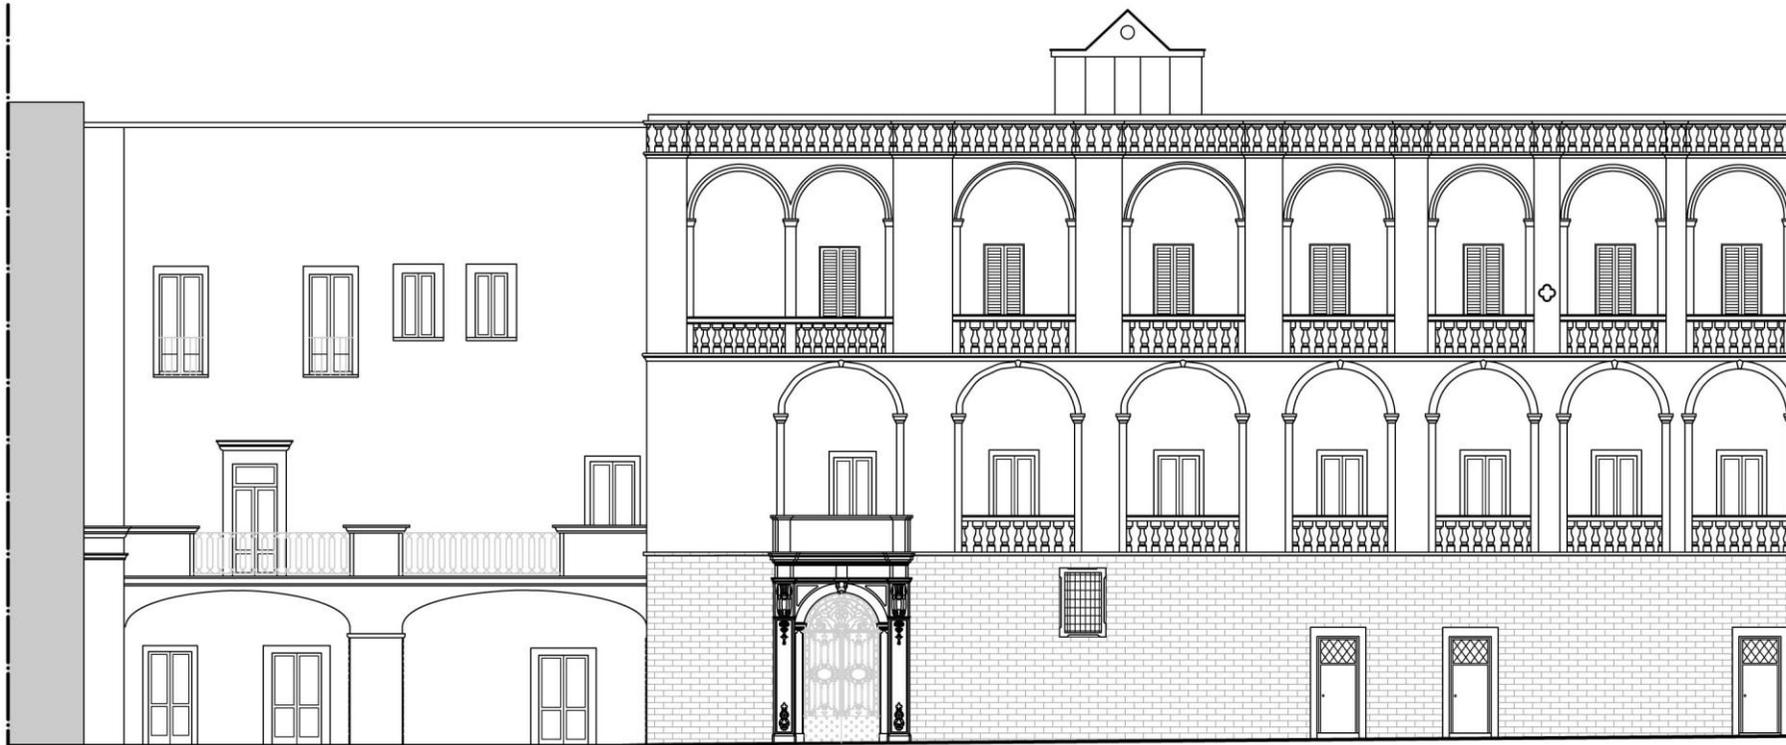
PROSPETTO OVEST SU VIA TRENTO

In particolare su via Trento la muratura a piano terra si presenta in discrete condizioni di manutenzione mentre le logge a piano primo e secondo mostrano la pavimentazione e gli intradossi delle arcate in cattivo stato di manutenzione ed in alcuni punti sono presenti le lesioni passanti descritte precedentemente.

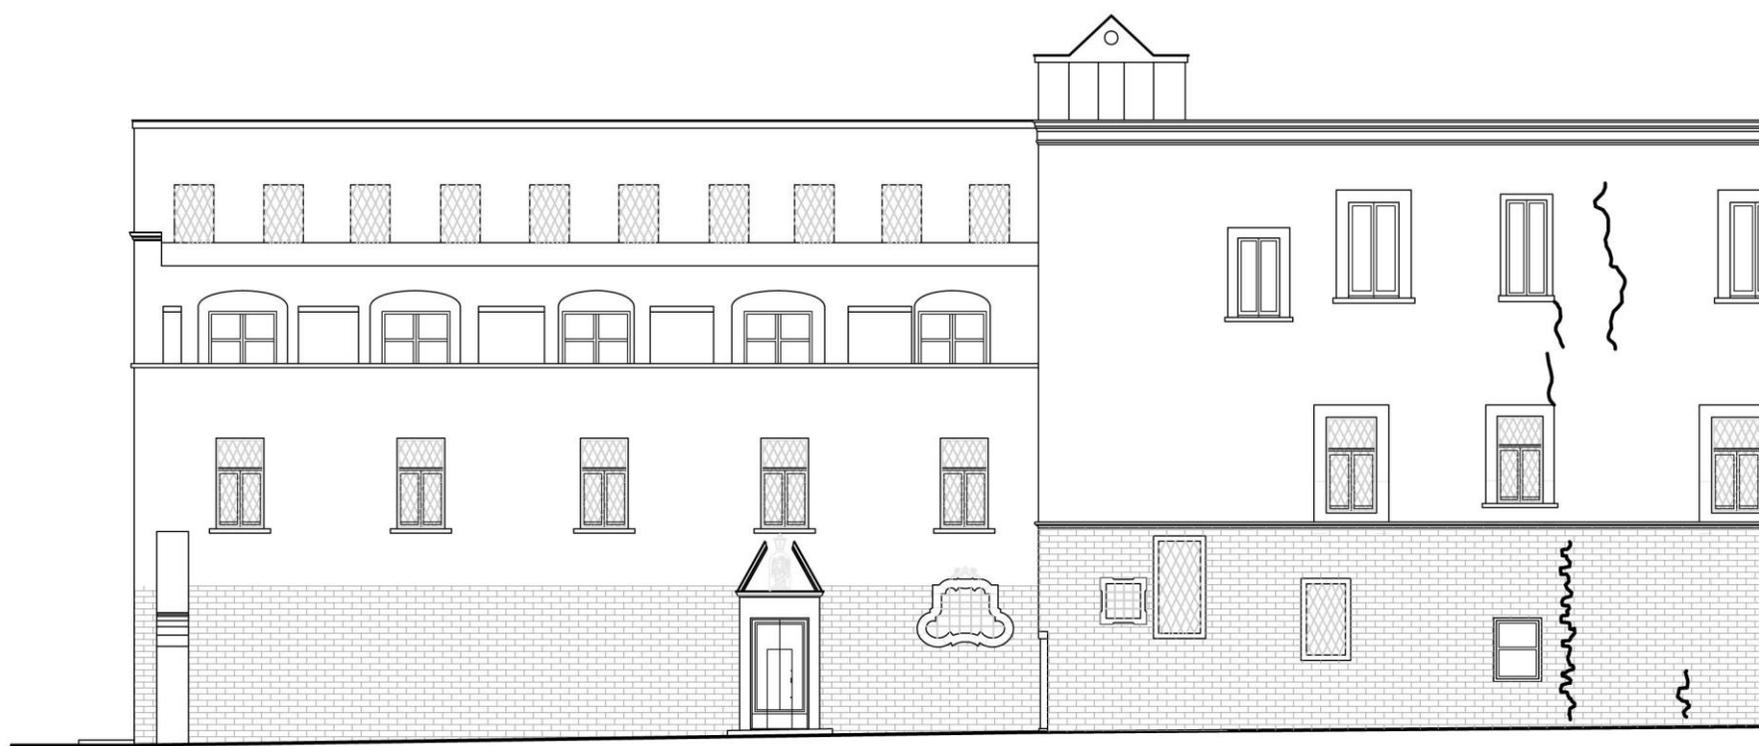
PROSPETTO EST SU LARGO S. DOMENICO

Il prospetto su largo S. Domenico è caratterizzato dalle stesse problematiche descritte per il prospetto su via Trento, ma evidenzia una serie di fessure ad andamento

sub verticale che interessano sia la parte bugnata che quella intonacata dei piani superiori.

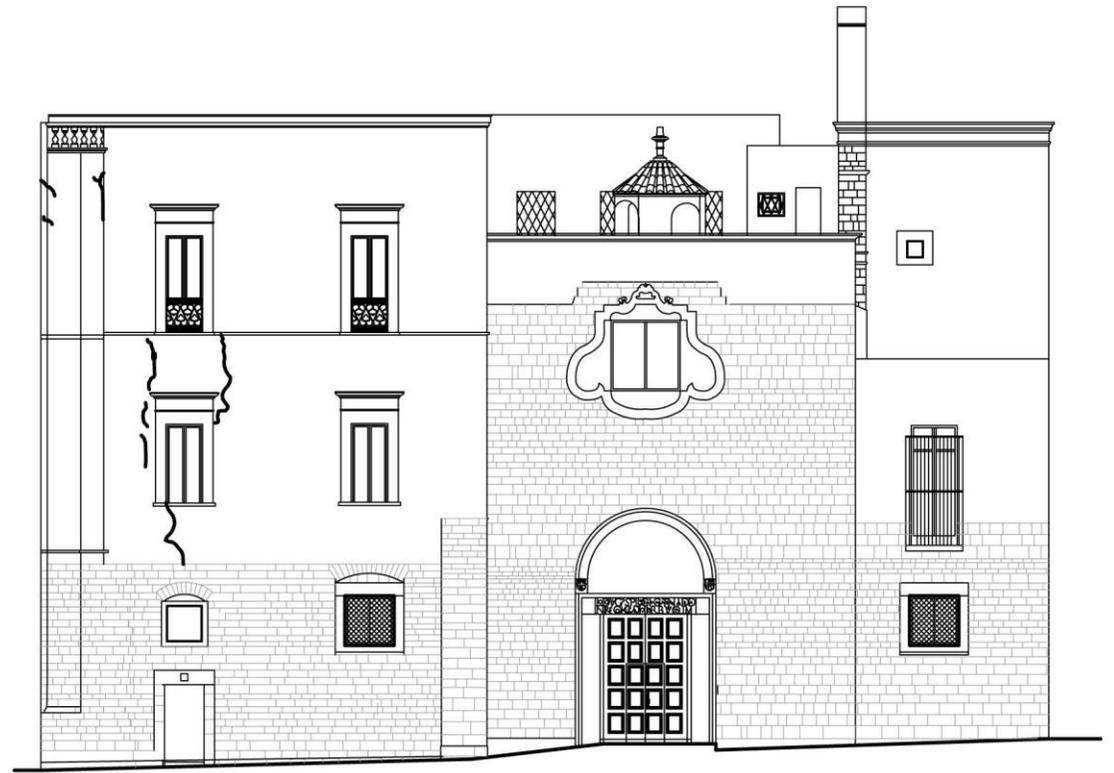
PROSPETTO SUD SU VIA S. DOMENICO

Il prospetto su via S. Domenico mostra lesioni evidenti in corrispondenza dei distacchi delle volte descritti negli ambienti a primo piano che si affacciano sulla strada.
